## ДОСЛІДЖЕННЯ ПРОВАЛЬНИХ ЯВИЩ В ІСТОРИЧНІЙ ЧАСТИНІ КИЄВА НА ТЕРИТОРІЇ НАЦІОНАЛЬНОГО ЗАПОВІДНИКА "СОФІЯ КИЇВСЬКА"

Досліджено провальні явища на території Національного заповідника "Софія Київська". Встановлено причини виникнення цих екзогенних процесів. Для реєстрації мікросейсмічності використано сертифікований сейсмометр GURALP CMG-40T. Побудовано карти зміни амплітуди та девіації короткочасних варіацій мікросейсмічних коливань для *E-*, *N-* та *Z*-каналів приладу. За цими картами виявлено аномалії у місцях просідань грунту, можливо, через руйнування стінок підземних споруджень (катакомб), зміну гідрологічного режиму на ділянці у зв'язку з частими поливами газону та будівельними роботами навколо території заповідника.

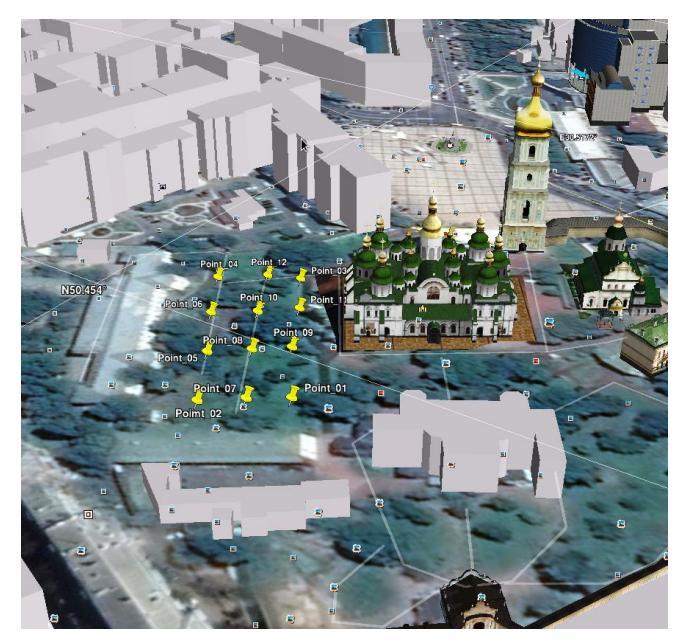
*Рис. 1.* 3D зображення території Національного заповідника "Софія Київська" та майданчика, на якому проводили вимірювання

*Fig. 1.* 3D image of the National Reserve "Sophia" and platform within which the measurements were carried out

Майданчик, на якому проводили дослідження, знаходиться у північній частині заповідника між Софіївським собором, Братським корпусом та будівлею Бурси (рис. 1). У цьому місці найінтенсивніше проявляються процеси просідання ґрунту (рис. 2), ймовірно, провального характеру. Слід підкреслити, що на карті підземних історичних об'єктів в межах майданчика нанесено штучні тунелі (рис. 3).

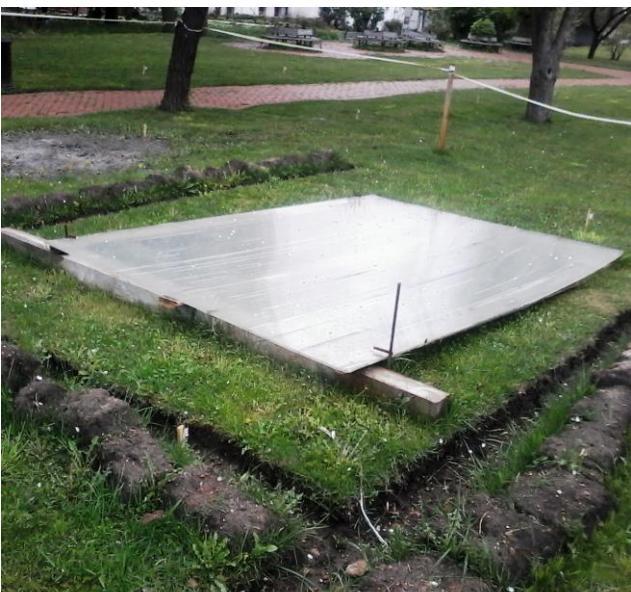
*Рис. 2.* Просідання грунту, що відбулося у 2015 р. (накритого та огородженого з метою безпеки) в межах майданчика досліджень

*Fig.* 2. Photo subsidence of soil, which took place in 2015 (covered and fenced for security purposes) within the platform on which the work was conducted

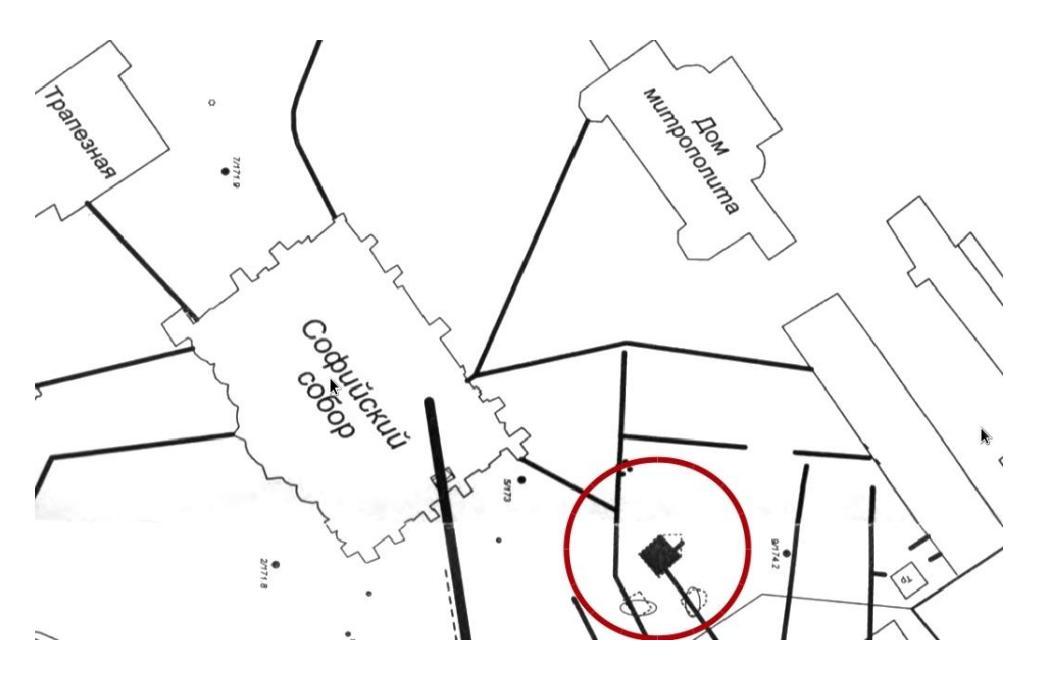
*Рис. 3.* Карта з нанесеними просіданнями ґрунту та відомими підземними тунелями, червоним колом показано ділянку просідань

Fig. 3. Map of the deposited soil subsidence and famous underground tunnels red circle indicated prosidan region

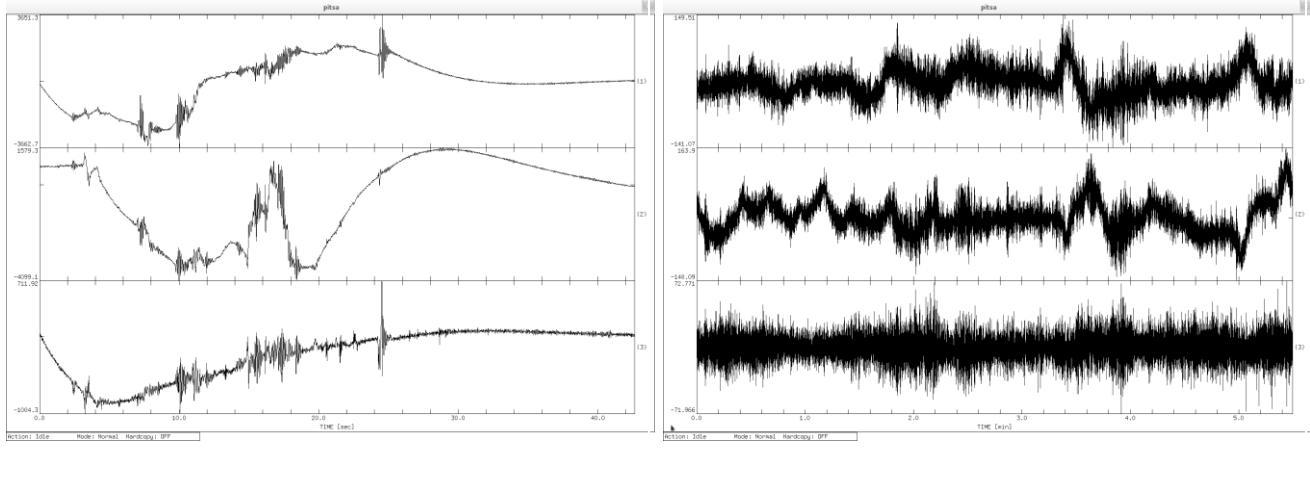
*Рис.* 4. Початкові частини записів горизонтальних (*E*, *N*) і вертикальної (*Z*) компонент швидкості поширення значних мікросейсмічних коливань точки 31 після удару кувалдою (*a*) та збільшенний фрагмент запису цих компонент у певному інтервалі часу (б)

*Fig. 4.* Records of the initial two horizontal (upper) *E*, *N* and vertical (lower) *Z* velocity components macroseismic significant fluctuations picket 31 points after hitting a sledgehammer (*a*); - two horizontal (upper) *E*, *N* and vertical (bottom) *Z* components of speed records at the point of macroseismic fluctuations picket 31(b) б

Під час первинного аналізу експериментальних результатів двох етапів вимірювань у кожній точці (пікеті) було встановлено, що реакція кожної точки спостережень на зовнішній вплив складається з двох основних частин (рис. 4): а) відгуку зони вимірювань на зовнішній імпульсний сигнал; б) виникнення мікросейсмічних коливань різного походження.

На рис. 4 показано початкову частину записів вертикальних коливань сейсмометром GURALP CMG-40T [4] у точці 31, тобто поблизу одного з провалів. найвищі значення швидкості коливань у цій точці спостерігаються саме на каналі *N*, напрямок якого збігається з основним простяганням зони досліджень (карта точок вимірювань у зоні провалу – http://seismo.kiev.ua/GoogleMap/SophiaCathedral/). Амплітуда швидкості коливань у цій точці на каналі *N* дорівнює 1,5 мм/с, максимальне значення сягає майже 4,6 мм/с, що вказує на панування процесу тривалої повзучості часточок ґрунту у точці спостережень.

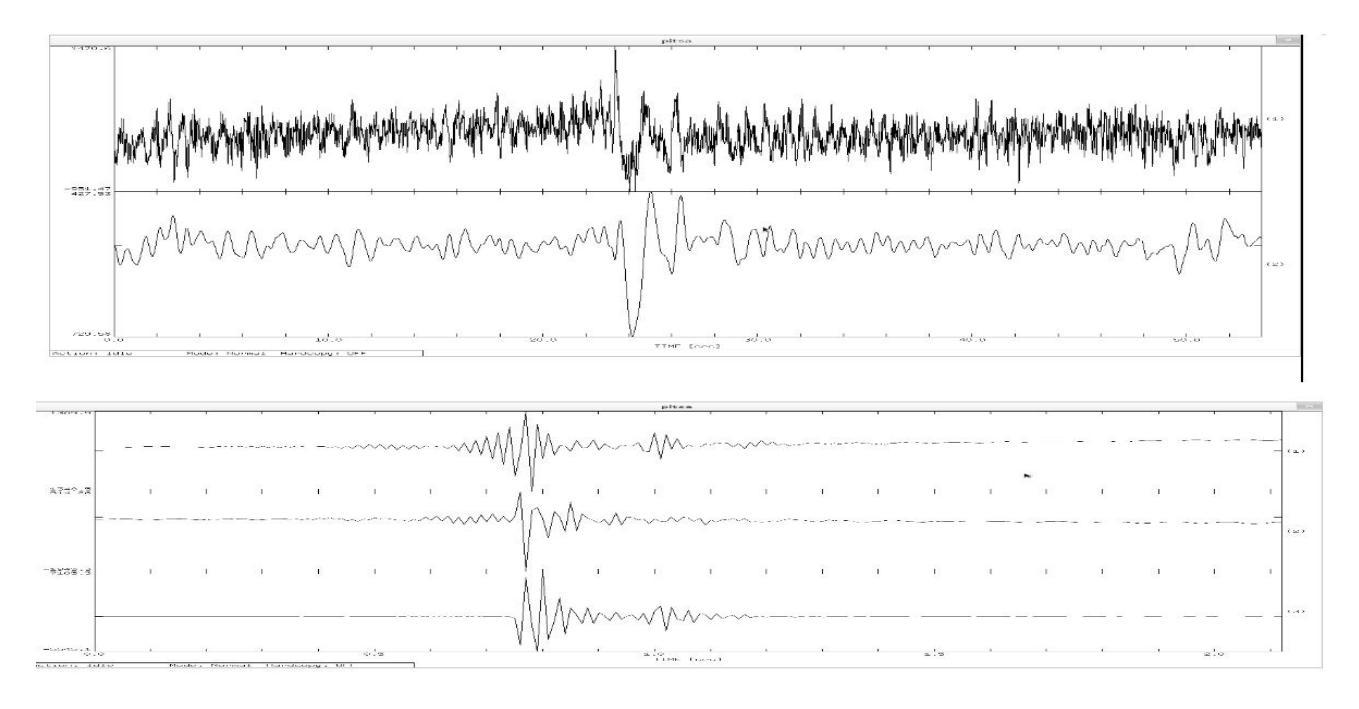
*Рис. 5.* Записи значного за амплітудою мікроземлетрусу, що стався в точці спостережень 31, вертикальним лазерним сейсмометром (*a*), та велосиметром (*б*). Максимальне значення коливань 12,6 мм/с на каналі *Z*

*Fig. 5.* Records of significant amplitude micro earthquake that made vertical laser seismometer (*a*) and velosymetr ( $\delta$ ) occurred at the point of observation 31. The maximum value of its 12.6 mm/sec channel Z

Застосування вертикального лазерного сейсмометра сучасної розробки [5] дало змогу вимірювати зміщення (в нанометрах) будь-якої точки спостережень під час коливань ґрунту у зоні провалів. Такий сейсмометр забезпечує вимірювання горизонтальних переміщень починаючи з нульових частот. За цифрової інфрачастотної фільтрації забезпечується вимірювання нахилів із

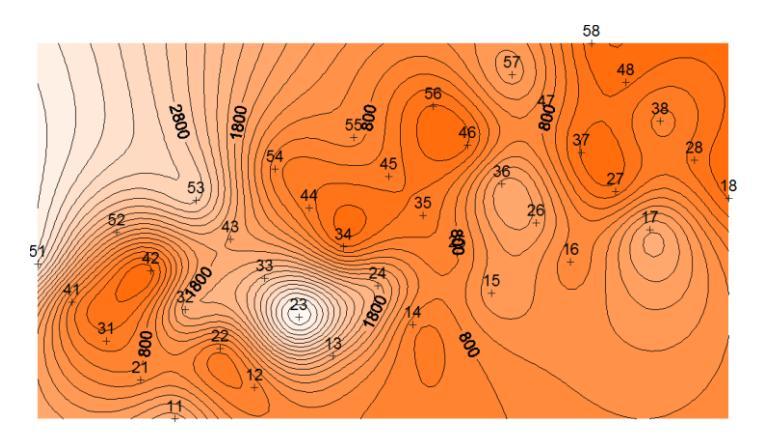
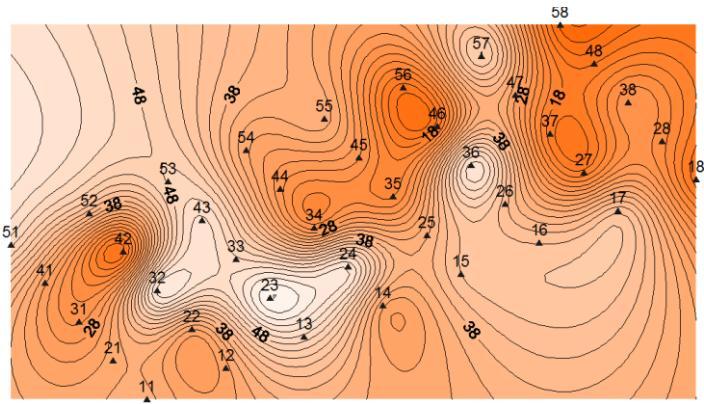
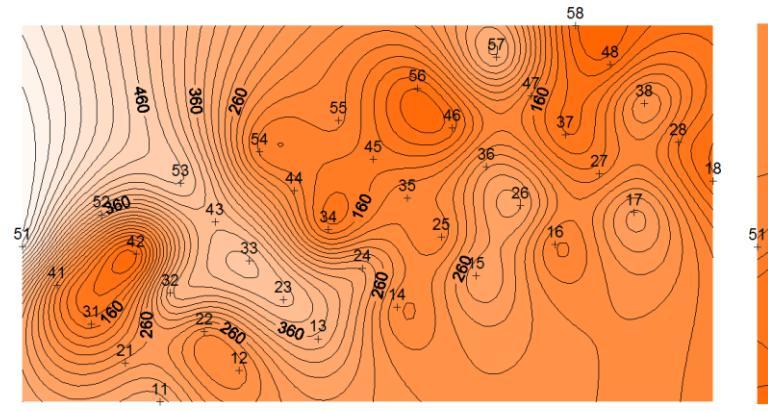
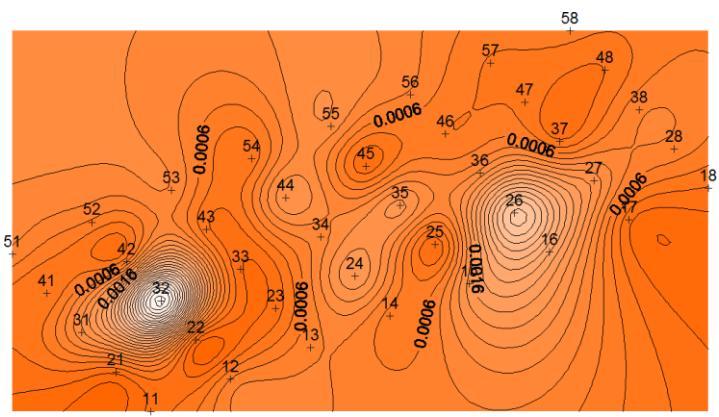
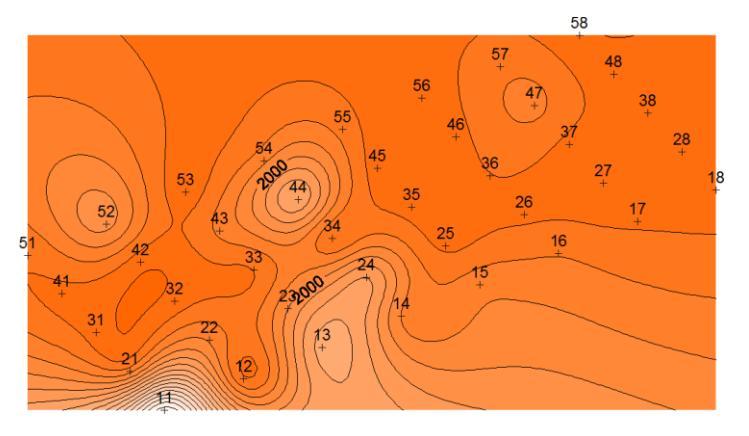
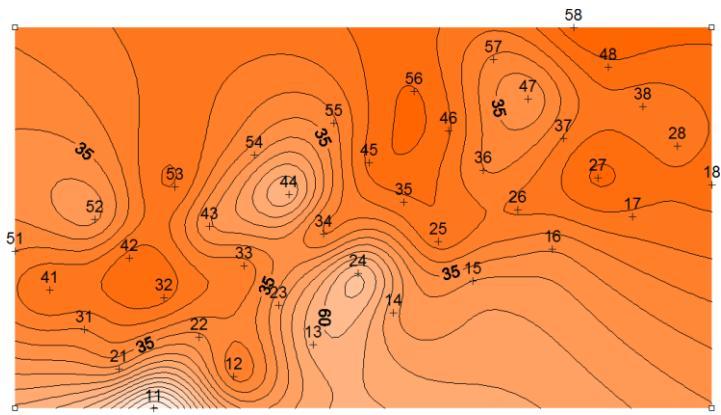
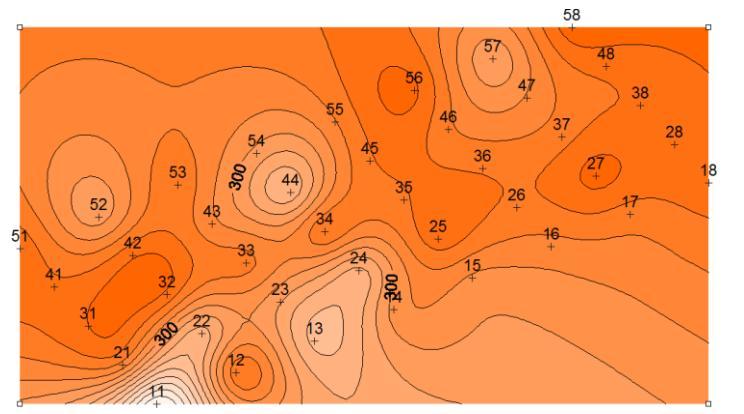
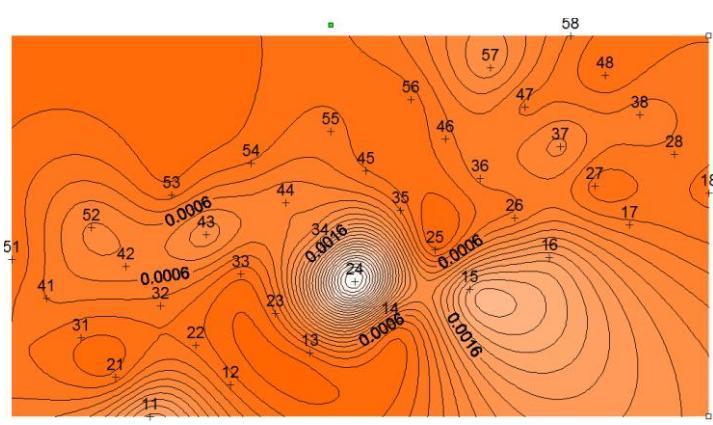
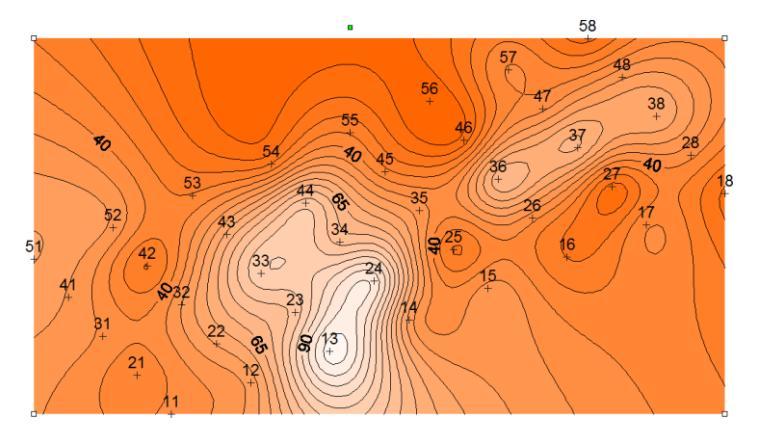
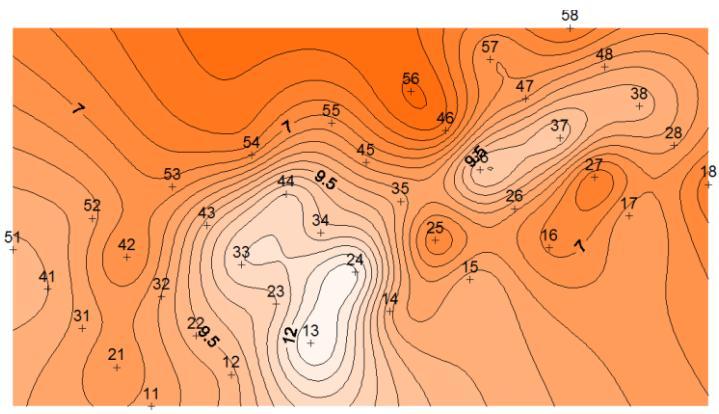
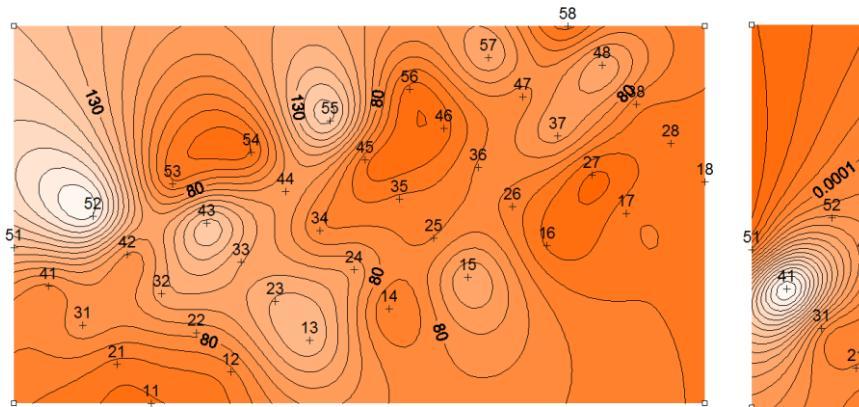
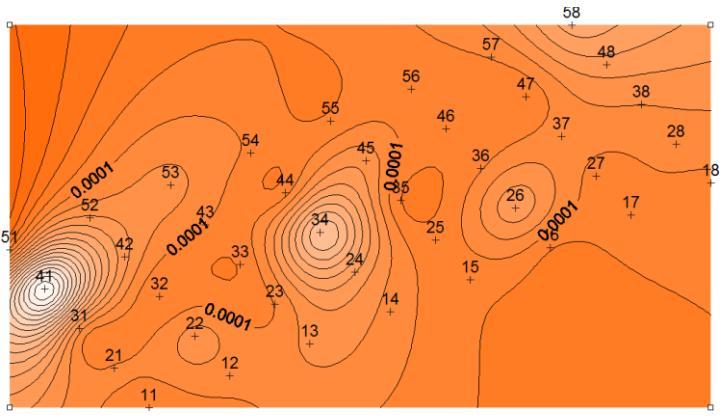
*Рис.* 6. Карти максимальних, середніх і мінімальних значень амплітуди та короткочасних варіацій мікросейсмічних коливань (мм/с) для *E*-, *N*- та *Z*-каналів сейсмометра GURALP CMG-40T

*Fig. 6.* Maps of maximum, medium and minimum values the amplitude deviation temporal variations microseismic fluctuations (mm/sec) for *E*-, *N*- and *Z*-channels seismometer GURALP CMG-40T

Візуально на поверхні майданчика досліджень виявлено п'ять зон просідань у різний час, останнє просідання за часом і значне за об'ємом відбулося між пікетами 34, 35, 44 та 45. Ця зона простежується на картах короткочасних варіацій мікросейсмічних коливань пониженими аномаліями значень девіації, середніми і максимальними для *E*-каналу, на пікеті 44 зафіксовано аномалію з підвищеними значеннями девіації, середніми та максимальними для *N*-каналу (рис. 6).

Незначні просідання біля пікета 34 закартовано для *Е*-каналу пониженими значеннями аномалій, середніми та максимальними, на пікеті 32 – підвищеними середніми та мінімальними значеннями (рис. 6).

Просідання між пікетами 23, 24 позначено на всіх картах короткочасних варіацій мікросейсмічних коливань різними підвищеними аномаліями на пікеті 13; на картах середніх значень *N*-каналу та середніх і максимальних значень девіації *Z*-каналу спостерігаємо підвищені аномалії.

Просідання на пікеті 46 (біля місця поливу) простежено за пониженими аномаліями значень девіації, середніх і максимальних для *E*-каналу, та середніх і максимальних значень короткочасних варіацій мікросейсмічних коливань *Z*-каналу (рис. 6).

Старе просідання між пікетами 36 та 37 на картах чітко не виділяється.

**Висновки.** При обробці та інтерпретації інформації, отриманої за вимірювань короткочасних варіацій мікросейсмічності, виділено п'ять аномальних зон. Чотири з них корелюють з уже відомими зонами просідання ґрунту, на пікеті 13 виділено нову аномалію, ймовірно, зону, в якій у майбутньому можливе просідання ґрунту.
